**CONSERVACIÓN, RESTAURACIÓN Y ADECUACIÓN.  
EX CONVENTO DE SAN NICOLÁS  
TOLENTINO, ACTOPAN, HIDALGO.**

**Juan José Velázquez Fernández**

Trabajo terminal para optar por el  
**Diploma de Especialización en Diseño**  
Opción: Restauración y Conservación del Patrimonio Construido

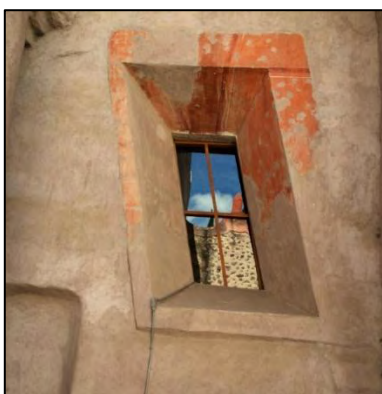
Fig. 10. Ventana con derrame, espacio en la sala de profundis. S.N.T. Actopan, Hgo. 2014.<sup>60</sup>

En éstos cambios realizados al antiguo convento de los espacios originales, sobresalen principalmente la fachada sur-poniente del convento, y el edificio de las caballerizas, planta alta. A parte de las modificaciones ya antes mencionados se aprecia la abertura de ventanas, con derrame diagonales (buscando el acceso de la luz solar en los espacios interno) sobretodo en la Sala de Profundis. (Fig. 10).

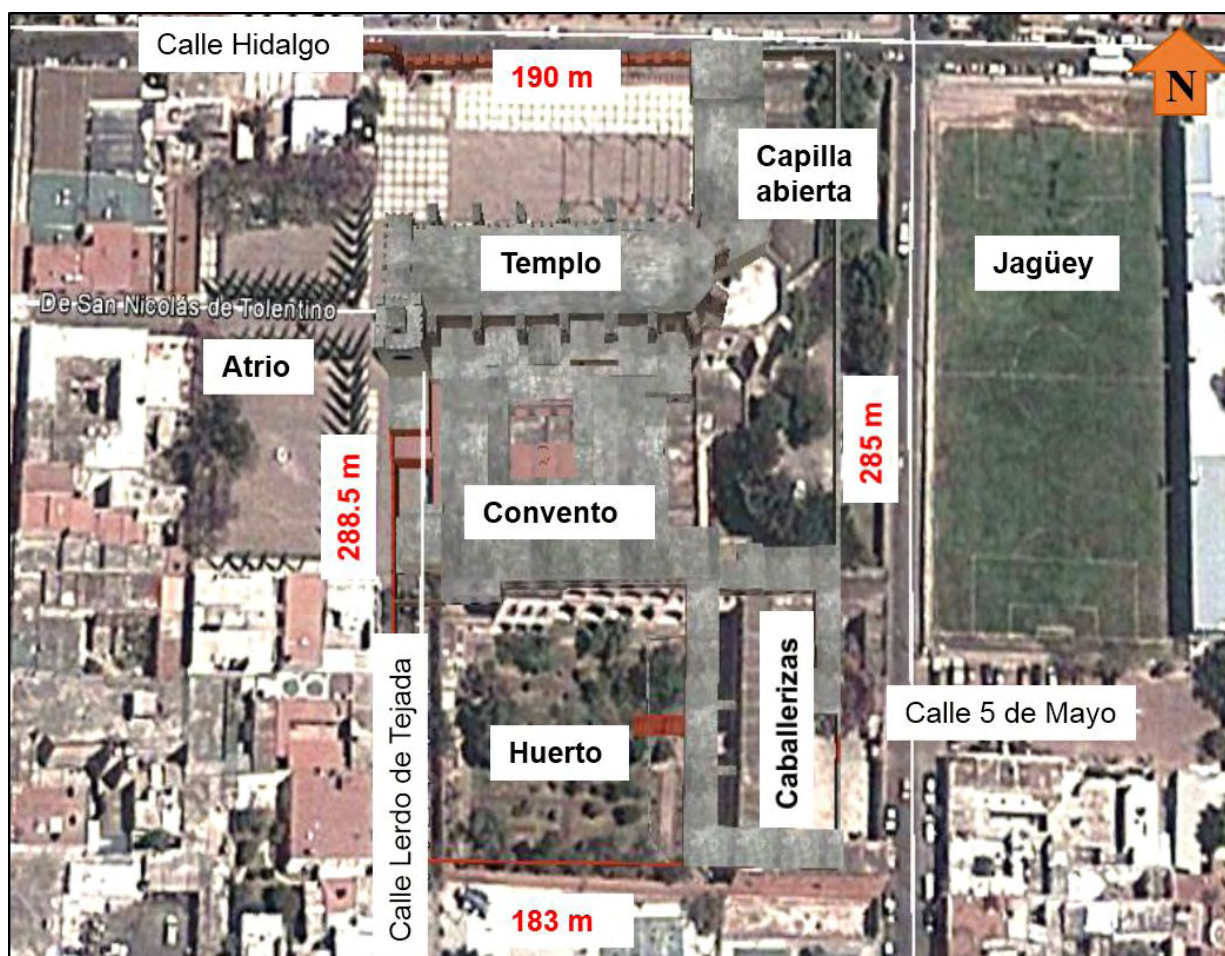
Fig. 16. Ubicación del antiguo convento de San Nicolás Tolentino. Actopan, Hgo. 2014.<sup>73</sup>

Se encuentra construido en el centro de la población, en un terreno rectangular que mide 285 m al oriente, 288,50 m al poniente, 190 m al Norte y 183 m al Sur, con un total de 53,478,87 m<sup>2</sup>. (Ver Fig. 16).

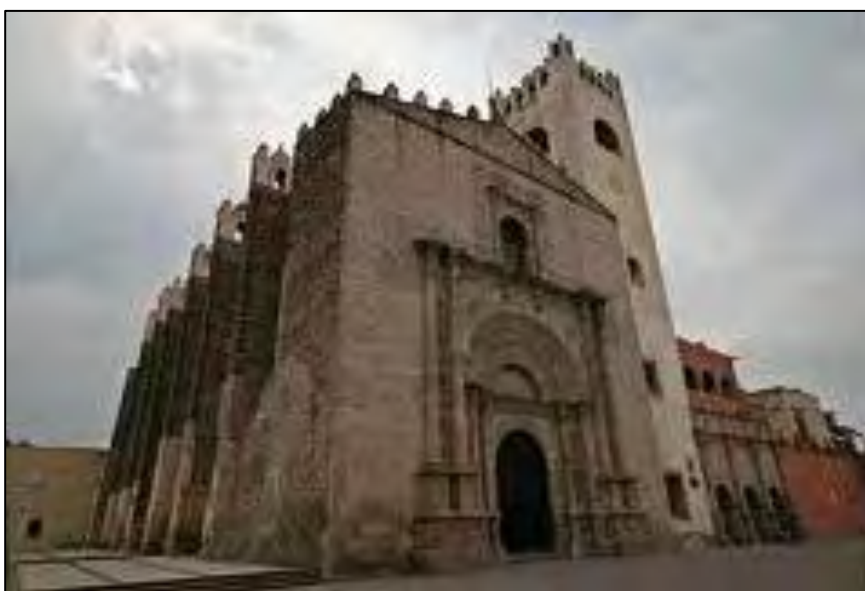
Fig. 18. Iglesia dedicada a San Nicolás Tolentino. Actopan, Hgo. 2014.<sup>76</sup>

**Templo:** Dedicado a San Nicolás Tolentino, siendo de una sola nave, colocado en la parte norte del resto del conjunto conventual, con orientación del este a oeste, con el presbiterio al oriente, el acceso principal al poniente, además de localizarse una puerta al norte conocida como porciúncula. Es notable mencionar que el antiguo convento al erguirse inexpugnablemente en una población que actualmente se podría considerar como poco habitantes, en su momento conformo como un importante centro de población. (Ver Fig. 18).

**Nave:** El espacio interno del templo se compone de una sola nave rectangular ligeramente trapezoidal en el ábside, con un techado a base de bóveda de piedra de cañón corrido ornamentada con nervaduras adosadas en cantera.

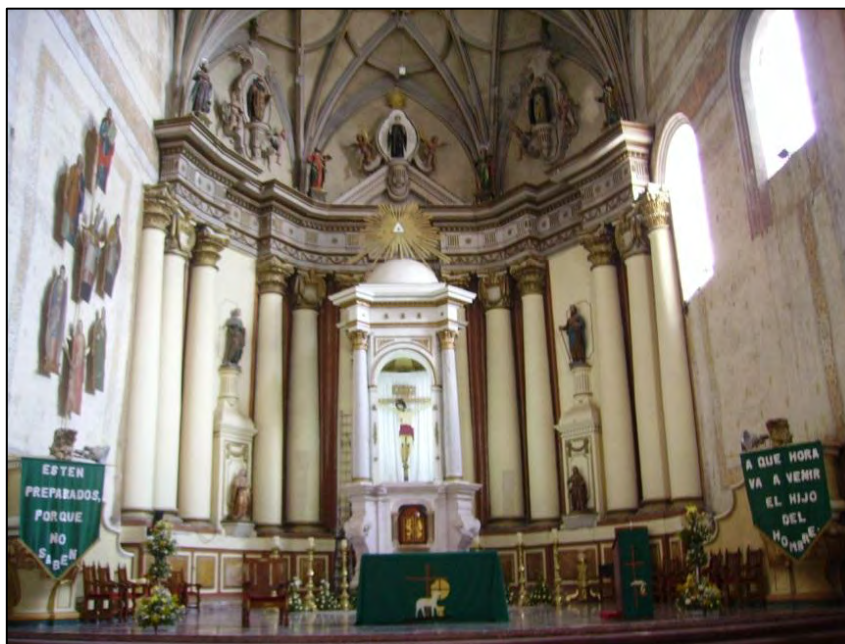
Fig. 19. Altar Neoclásico. Antiguo convento de San Nicolás Tolentino. Actopan, Hgo. 2014.<sup>78</sup>

**Altar:** Localizado en la parte oriente al fondo de toda la nave, donde actualmente existe un altar neoclásico, donde posiblemente fue colocado en el primer tercio del siglo XX. (Ver Fig. 19).

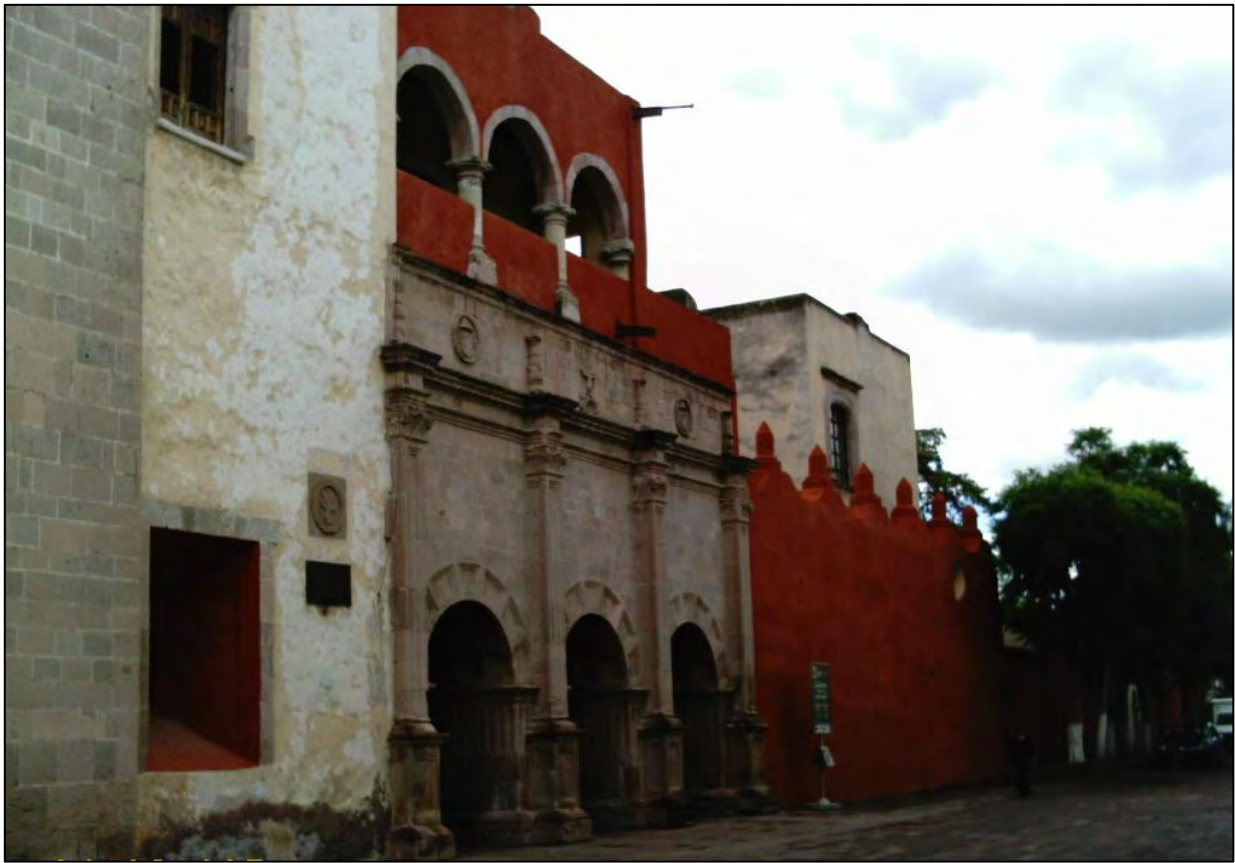
Fig. 21. Portería o Portal de peregrinos. Antiguo convento de San Nicolás Tolentino. Actopan, Hgo. 2014.<sup>84</sup>

**Portal de peregrinos o portería:** Orientada hacia el sur-poniente en relación al templo, con su acceso hacia el poniente, conformado por tres arcadas, apoyadas en gruesos pilares. En su interior conserva algo de pintura mural, en el que representa la vida de San Agustín de Hipona. En éste espacio se localizan dos puertas para acceso a la sala de profundis y otra que permitía ir hacia el claustro.(Ver Fig.21)

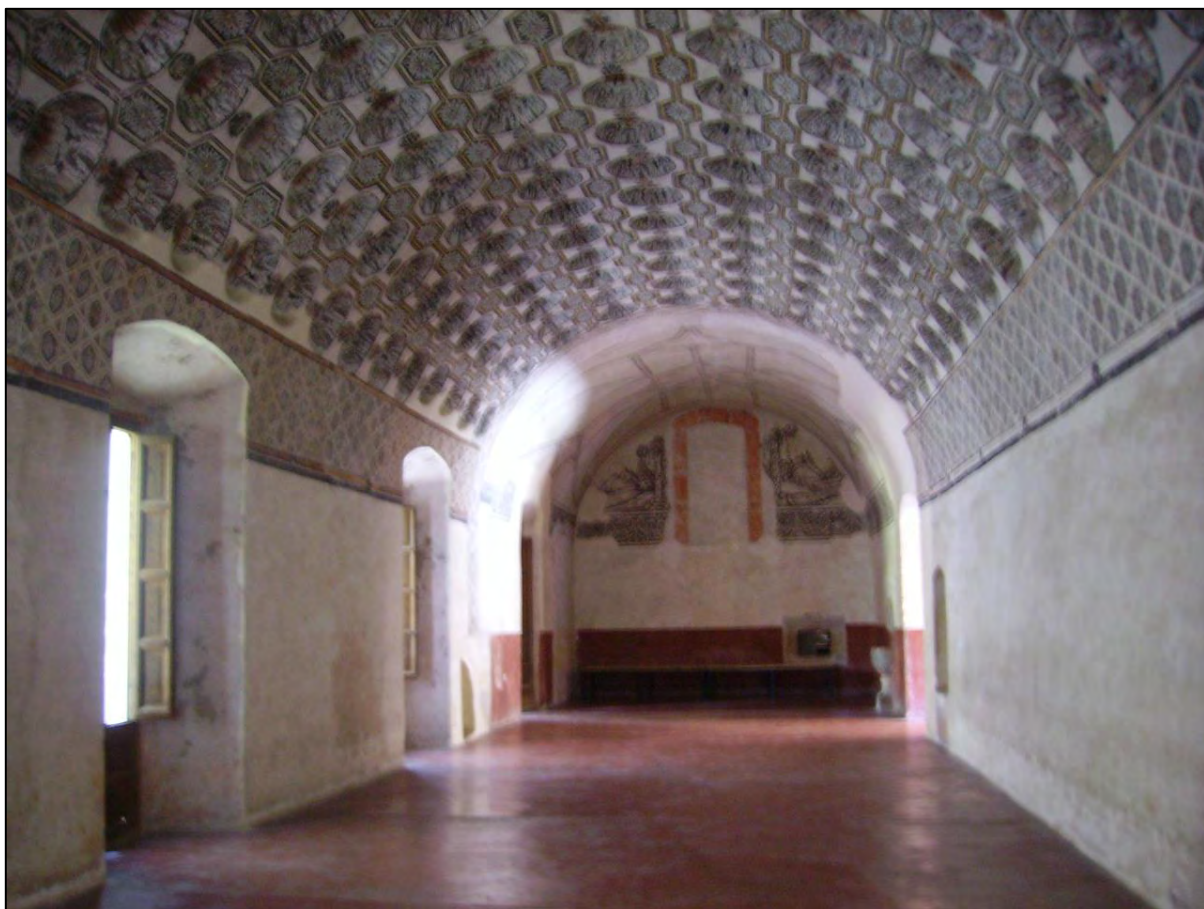
Fig. 22. Refectorio o comedor. Antiguo convento de San Nicolás Tolentino. Actopan, Hgo. 2014.<sup>86</sup>

**Refectorio o comedor:** Hacia el sur del claustro se ubica el comedor de los frailes, el cual tiene una bóveda de cañón con casetones rehundidos y pintados, existe un púlpito para hacer lecturas mientras comían. En este espacio cuenta con accesos que comunican al claustro bajo, cocina y al huerto. (Ver Fig. 22).

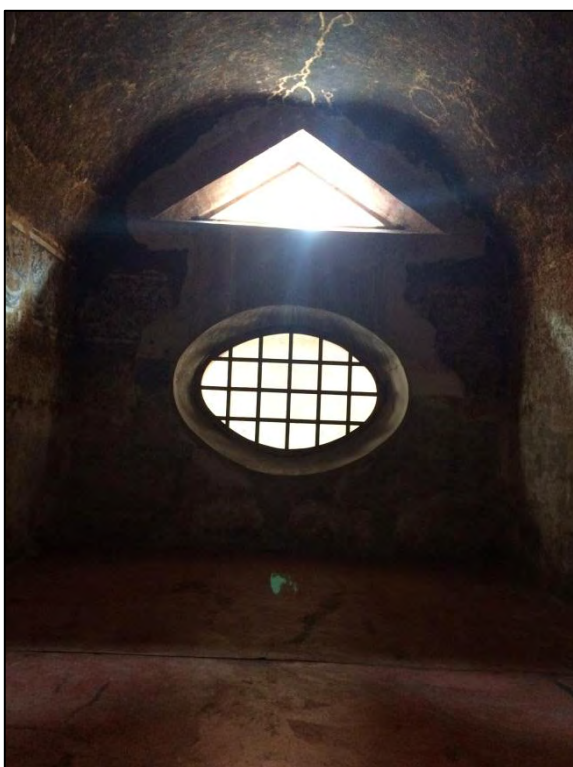
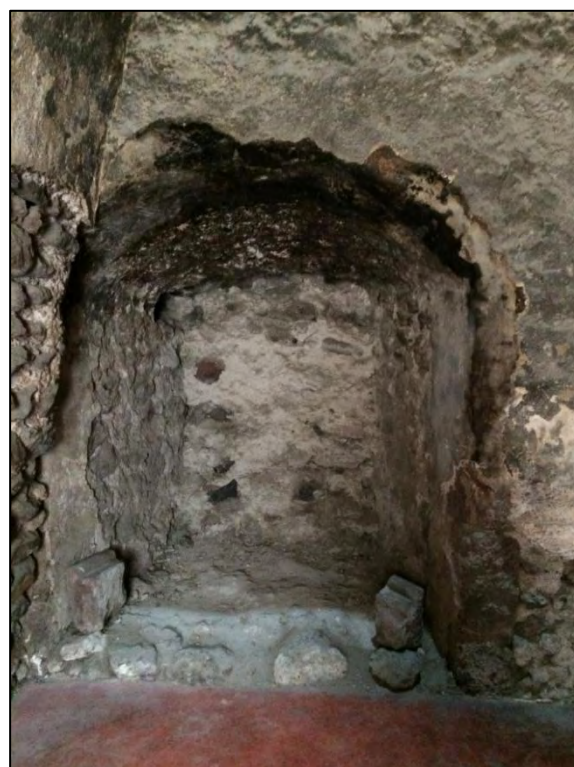
**Cocina:** Al poniente, junto al refectorio se ubica la cocina, notable por sus dimensiones, ya que conserva una gran chimenea. La cocina forma un apéndice que no llega a linearse con la fachada principal ya que alcanza ese paramento mediante un paso abovedado con cañón cilíndrico paralelo a la actual calle de Sebastián Lerdo. En este espacio se abre una ventana en forma triangular, semejante al triángulo que contiene al ojo de la Divina Providencia, enfrente de éste vano, ya sobre el muro de fachada, hay una claraboya circular. El patio sur y la zotihuela nor-poniente se conectan a la cocina a través de una puerta, en donde aloja el brocal de un pozo con dos piletas anexas; la zotihuela probablemente contenía una tinajera entre los contrafuertes. Por el lado de la cocina tenía una repisa que fue rehundida: a media altura de la escalera hubo de cegarse una puerta que daba hacia un sobrado o “tapanco” que había al oeste del comedor.<sup>87</sup> (Ver Fig. 23 y 24).

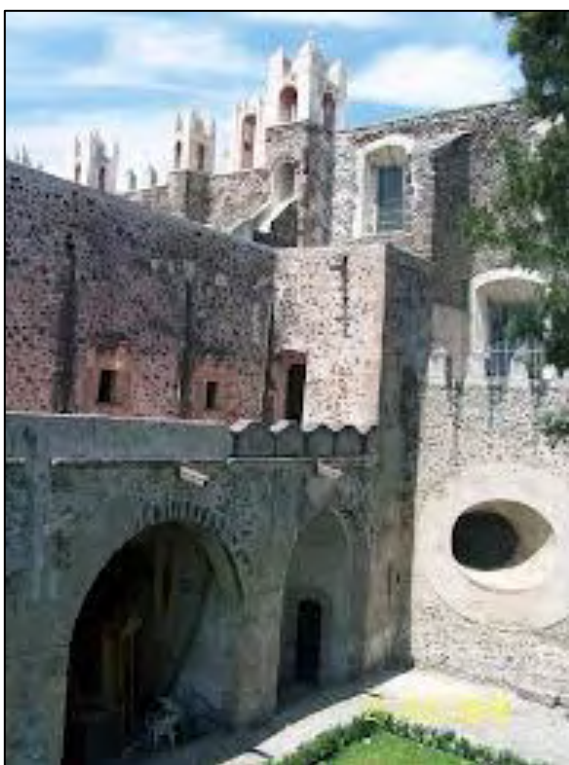
Fig. 25. Portales, posterior del convento de S.N.T. Actopan, Hgo. 2014.<sup>90</sup>

**Portales:** Ubicados en la parte oriental, lado posterior del convento. Se tiene comunicación con la antigua sacristía, y este permite llegar al jardín. Conformado por tres arcos de medio punto con cubierta de envigados de madera. (Ver Fig. 25).

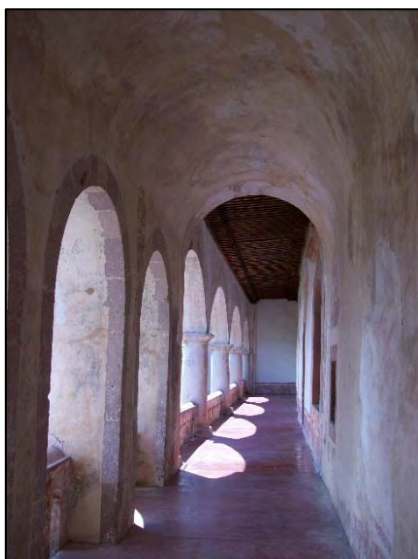
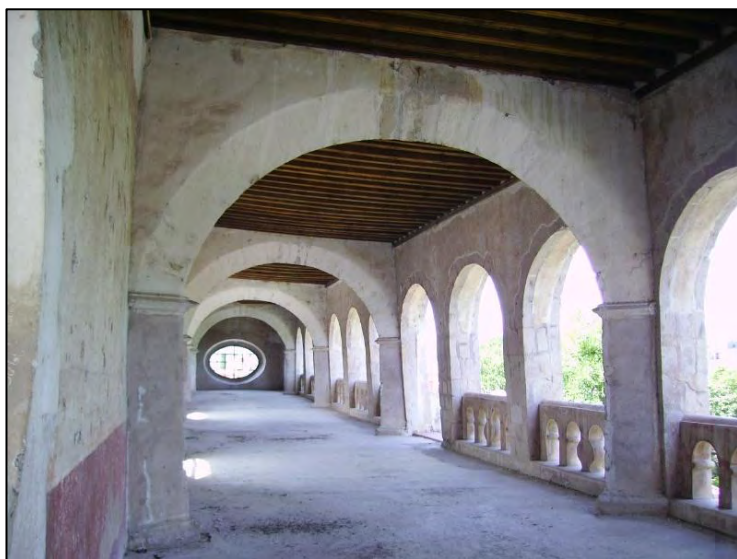
Fig. 31. Pasillo sur, edificio a un costado del convento. 2014.<sup>99</sup> Fig. 32. Corredor de estudio, lado sur-oriente del convento. 2014.<sup>100</sup>

**Corredor de estudio:** Corredores ubicados en la parte exterior de las celdas, sobre todo en forma directa las ubicadas al sur, y de las otras celdas por un acceso intermedio hacia la huerta, (Ver Fig. 31), y en donde se entrelazan a los corredores del edificio de servicio lado sur-oriente de la huerta, donde este último se localiza en la parte alta de las caballerizas y de macheros. (Ver Fig. 32).

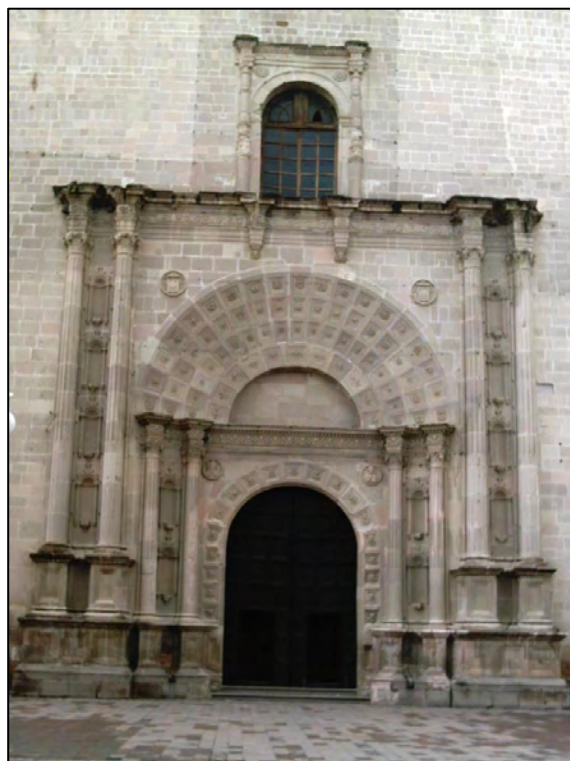
Fig. 33. Portada principal de la iglesia de San Nicolás Tolentino. Actopan, Hgo. 2014.<sup>101</sup>

La portada del templo es de cantera rosa en estilo plateresco, una gran puerta de arco rehundido decorado con casetones con arquivoltas de cuatro niveles. Las dovelas del primer arco como los otros cuatro están decoradas con el sistema de almohadillado. La ventana del coro cuenta con dos columnas platerescas. (Ver Fig. 33).

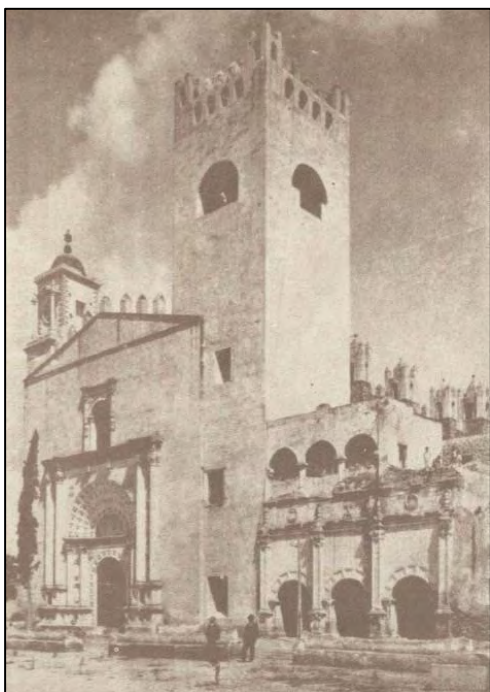
Fig. 34 La Torre. San Nicolás Tolentino. Actopan, Hgo. 1935.<sup>105</sup>

La gran torre de 37.57 metros de altura rematada por almenas, de estilo mudéjar. En la cara que al oeste hay tres ventanas con platabanda en los primeros niveles; más arriba, a la altura del frontón del templo, un ventanal de medio punto y, sobre éste, en una sola horizontal, cuatro pequeños claros, también de medio punto, acoplados en forma de “logia”. (Ver Fig. 34). Al otro extremo de la torre, en el mismo parámetro de la fachada de la iglesia, una pequeña torre donde aloja a un reloj, originario de Londres, Inglaterra, fue colocado a fines de 1800, campanario con marcada influencia morisca.<sup>104</sup> (Ver Fig. 35).

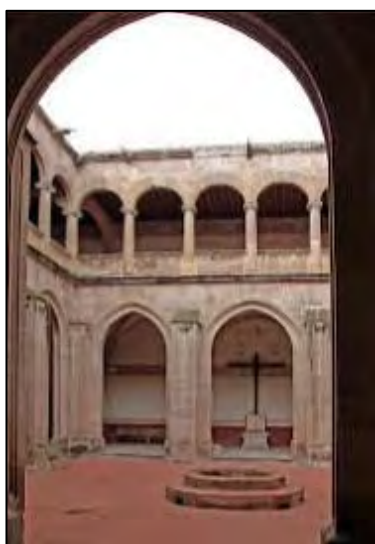
En esos corredores bajos se observan los cruzamientos con nervaduras señalados con rosetones; los plementos son de material aglomerado, enlucidos en sus caras aparentes y pintados, simulando aparejo de sillares contrapeados. (Ver Fig. 37).

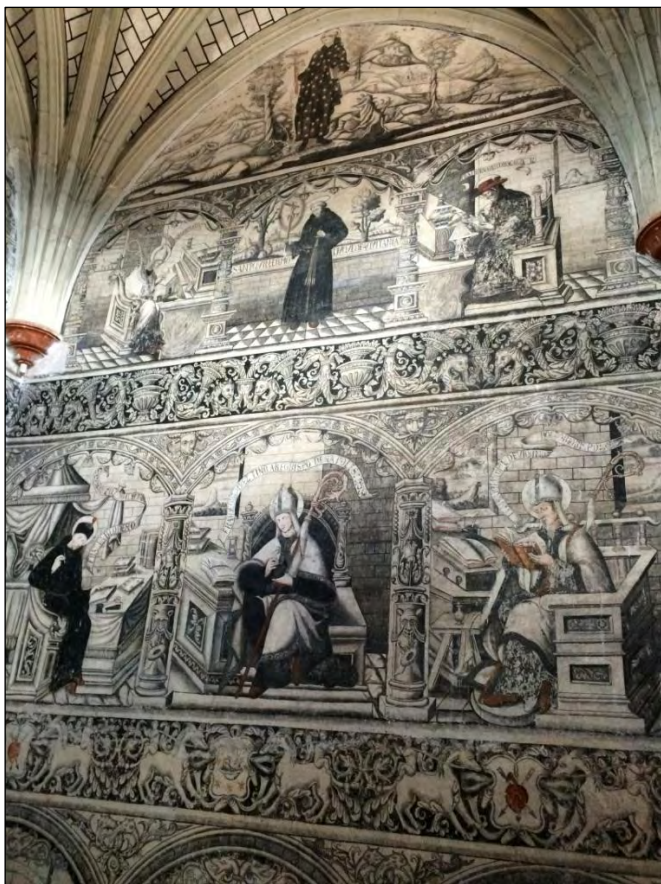
El Cubo de la Escalera, está decorado con pinturas murales. Donde el tema central son los varones más ilustres que pertenecieron a la Orden agustina desde tiempos de Agustín de Hipona hasta el siglo XVI. Aparecen aquí generales de la orden, maestros, intelectuales afamados por sus escritos y santos como Nicolás de Tolentino y Guillermo de Aquitana. (Ver Fig. 39). En este espacio la bóveda es de arista, conformado por el sistema de nervadura de cantera, que arranca de las cuatro esquinas por crucerías apoyado estas en una repisa de piedra de cantera. Por ésta escalera se puede acceder a la planta alta.

Fig. 39. Murales en el cubo de la escalera. S.N.T. 2014.<sup>111</sup>

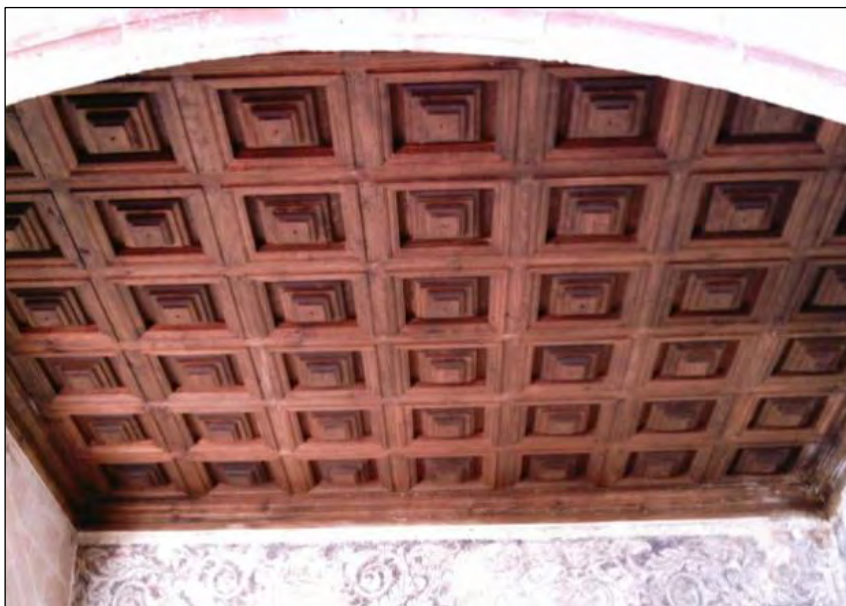
En la planta alta del antiguo convento, se llega primero al claustro, que en forma perimetral forma los claustrillos, con comunicación en los cuatro puntos cardinales hacia los pasillos internos de los dormitorios o celdas. En este espacio la cubierta es a base de viguería de madera con el sistema de “Terrado”, repartiendo la carga hacia los muros y las arcadas de cantera de medio punto; solo en las intersecciones de los corredores se haya un plafón artesonado de madera. (Ver Fig. 40). En cada arcada del claustro se ubica un barandal monolítico de cantera, encerrando todo el perímetro hacia el patio. En la parte superior de este claustro, se localiza una delgada cornisa de cantera modulada, que separa a éste

Fig. 40. Artesonado de madera. Claustro alto. Antiguo convento de San Nicolás Tolentino. Actopan, Hgo. 2014.<sup>112</sup>

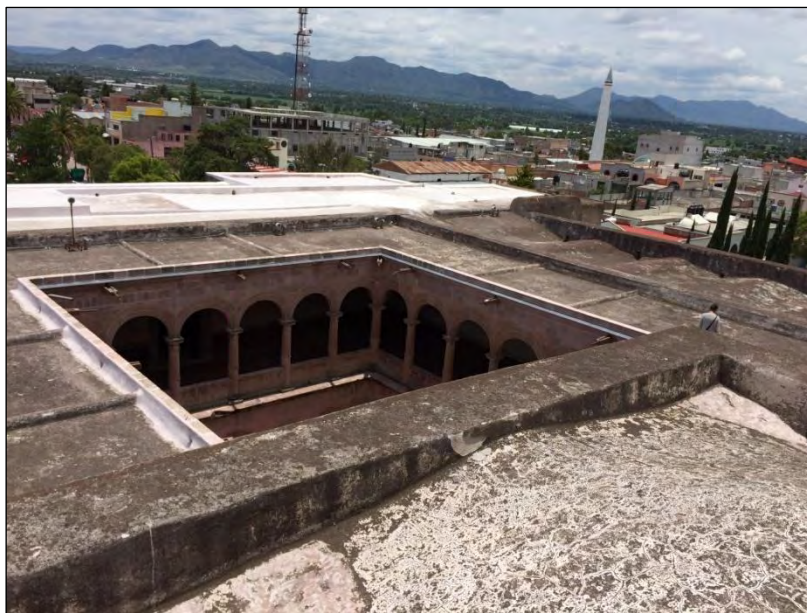
cuerpo del pretil de la azotea, con sus gárgolas de cantera en todo el perímetro. (Ver Fig. 41). En el cuerpo del pretil, con vista al sur, se apoyaba un reloj solar con dos carátulas, en el lado contrario, hubo una espadaña.

Fig. 41. Cornisa del claustro superior. Antiguo convento de San Nicolás Tolentino. Actopan, Hgo. 2014.<sup>113</sup>

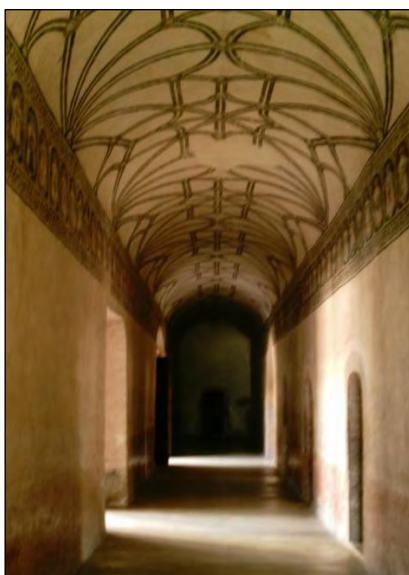
En los pasillos internos a los dormitorios o celdas, formando una “U”, que va del poniente al sur y al oriente, se compone por una bóveda de cañón corrido, dando la apariencia de un gran cilindro, en el desarrollo de ésta bóveda se dibujan nervaduras. (Ver Fig. 42). Los espacios que ocupan las celdas, todas ellas son reducidas, contando solo una pequeña ventana diseñada de tal forma que capten y proporcionen la mayor iluminación posible; y los accesos a éste por puertas pequeñas con arrancamientos en arco rebajado o en medio punto. Las cubiertas de estos espacios son a base de viguería de madera con el sistema de “Terrado”. Todos los muros de la planta alta están enlucidos, donde se pueden apreciar cenefas, guardapolvos y algunas pinturas murales, sobre todo la celda del “Padre Prior” o “El Santo Aposento”.

Fig. 42. Pasillo interno que comunica a las celdas del claustro alto. Antiguo convento de San Nicolás Tolentino. Actopan, Hgo. 2014.<sup>115</sup>

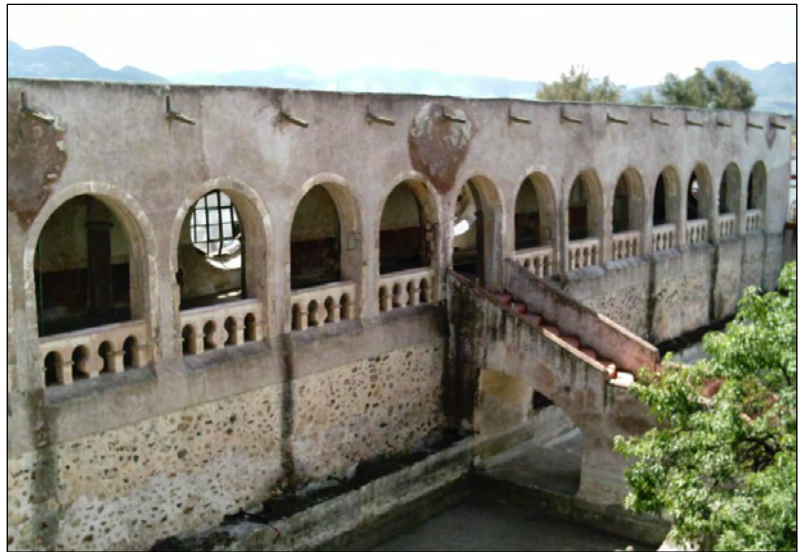
En lo que se refiere a los edificios de servicio como: Macheros, Caballeriza, Palomar, y Terraza del palomar (Ver Fig. 43, 44 y 45), vestíbulo de acceso a la huerta, el espacio de intendencia y casa del guardia, estos últimos localizados en un espacio de acceso por la calle de Sebastián Lerdo de Tejada (Ver Fig. 46); donde su sistema de cubierta es a base de “Terrado”, soportado por viguería de madera que estas últimas transmiten su carga por una viga de arrastre a los muros y arcos intermedios de medio punto en piedra. Estos muros de piedra son revestidos por una capa de aplanado y terminado en enlucido, mismo sistema cuenta el corredor de estudio localizado en el mismo edificio de caballerizas y macheros, (Ver Fig. 47), solo sus muros exteriores son aparentes, éste corredor tiene una comunicación con el corredor externo lado sur del convento, donde se aprecia sus arcadas de medio punto, con un barandal de piedra, (Ver Fig. 48), en el edificio oriente existe una escalinata central de piedra que comunica del huerto al corredor de estudio. (Ver Fig. 49).

Fig. 49. Fachada poniente, corredor de estudio, edificio de servicio. 2014.<sup>122</sup>

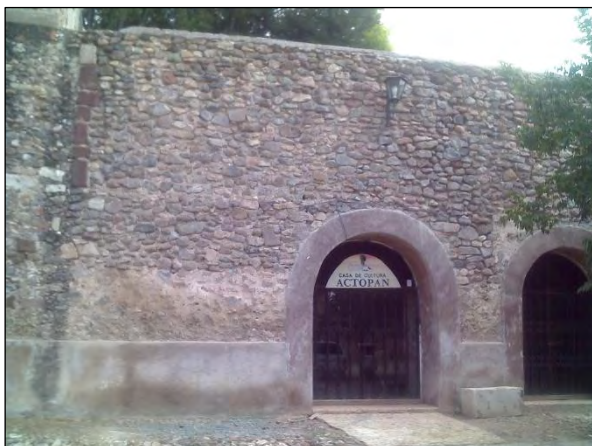
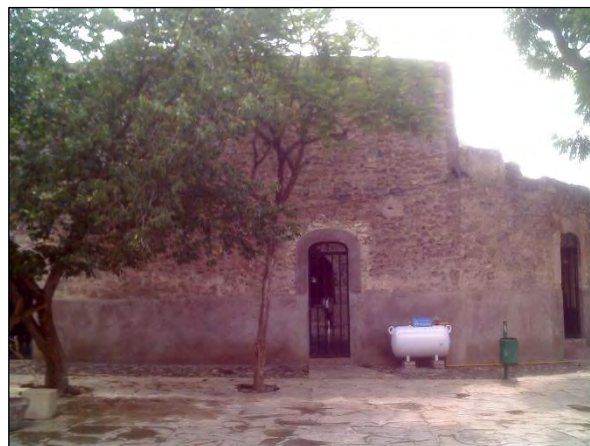
La crujía del ala norte (almacén), es abovedada de cañón seguido, con un pequeño apéndice que sería también para un guardia. En éste espacio su fachada se compone por cuatro arcadas de medio punto, con enmarcamiento de cantera, muros de piedra aparente al exterior y aplanados en el interior. (Ver Fig. 50).

Fig. 50. Fachadas del Almacén y casa de guardia, área de servicios. Antiguo convento de San Nicolás Tolentino. Actopan, Hgo. 2014.<sup>123</sup>

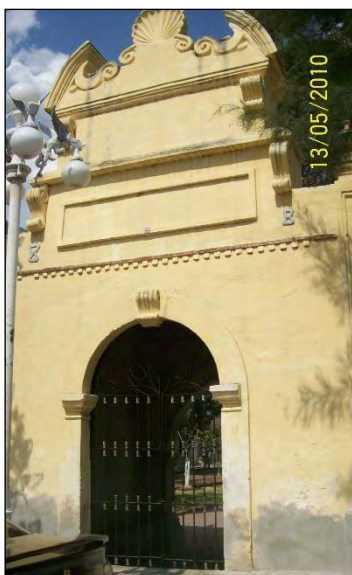
La huerta, se localiza en la parte poniente y sur del convento, se tiene acceso por la calle Sebastián Lerdo de tejada, se dispone por una arcada de medio punto, enmarcada con sillares de cantera, lo encierra por una reja de herrería a base de barrotes y soleras. En su parte superior por un frontón de masividad que corona a la entrada del huerto, de corriente arquitectónica barroca. (Ver Fig. 51).

Fig. 51. Portada acceso al huerto, por la calle Sebastián Lerdo de Tejada. S.N.T. Actopan, Hgo. 2010.<sup>124</sup>

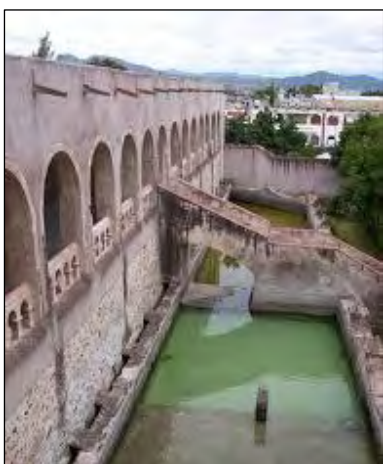
Fig. 52. Depósitos de agua, para sistema de riego a la huerta. 2014.<sup>125</sup>

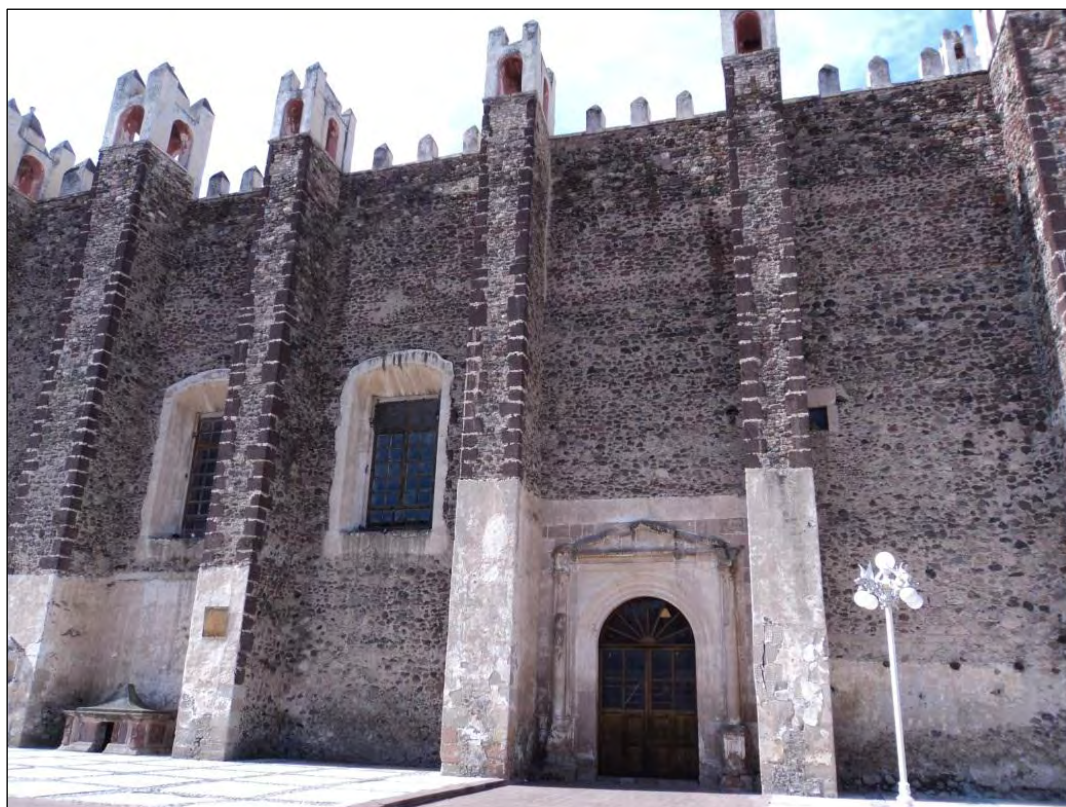
Fig. 56. Fachada norte del templo, se aprecia la piedra en los muros y contrafuertes, antiguo convento de S.N.T. Actopan, Hgo. 2014.<sup>130</sup>

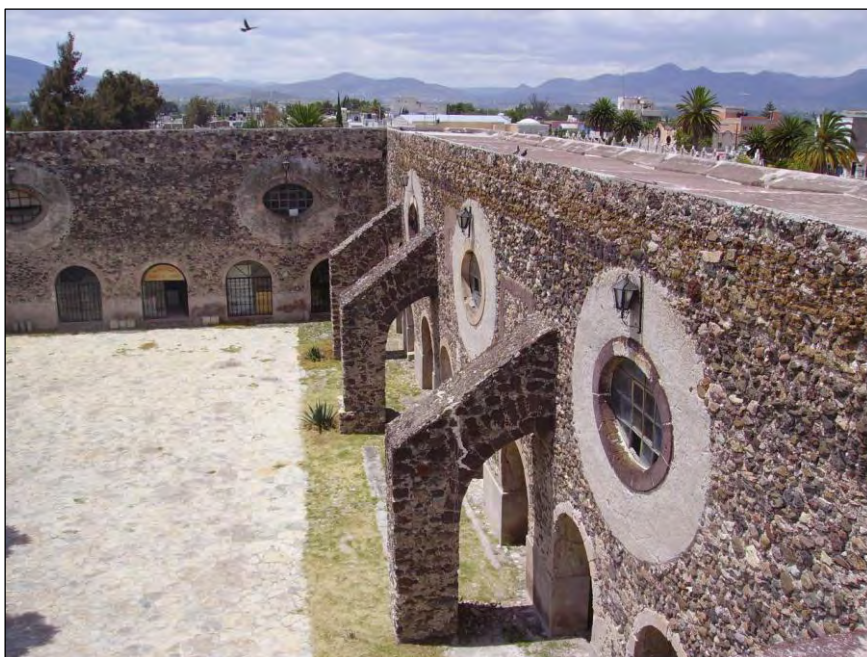
Fig. 57. Fachada sur-oriente de Caballerizas y Corredor de Estudio, se aprecia los muros de piedra y contrafuertes. S.N.T. Actopan, Hgo. 2014.<sup>131</sup>

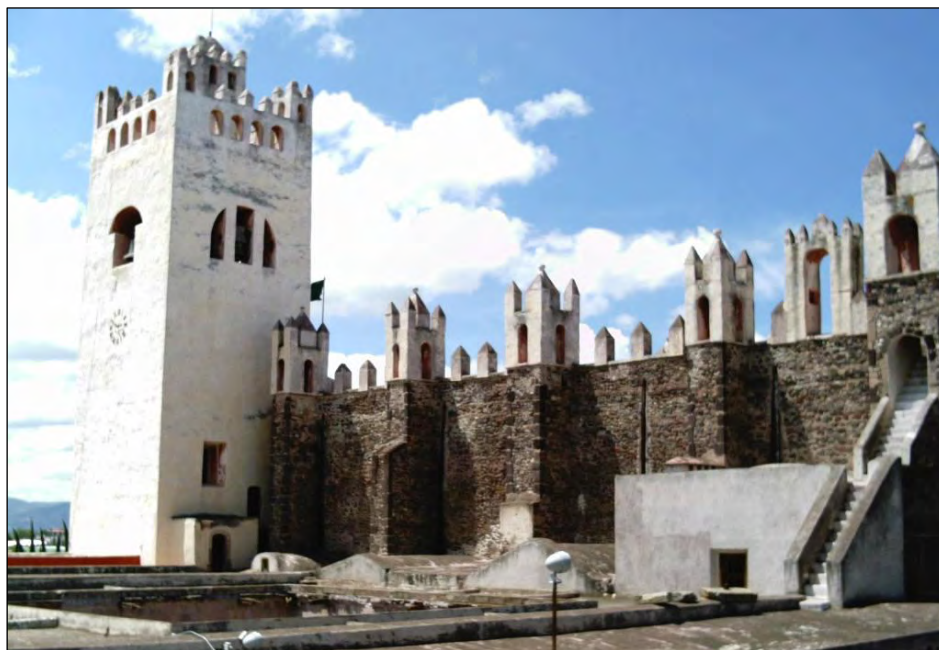
Además la piedra es utilizada para la conformación de las almenas y de los garitones, donde estas últimas se aprecian en la parte alta de la nave del templo y de la torre. (Ver Fig. 58).

Fig. 58. Garitones y almenas en la parte alta del templo y la torre. Antiguo convento de San Nicolás Tolentino. Actopan, Hgo. 2014.<sup>132</sup>

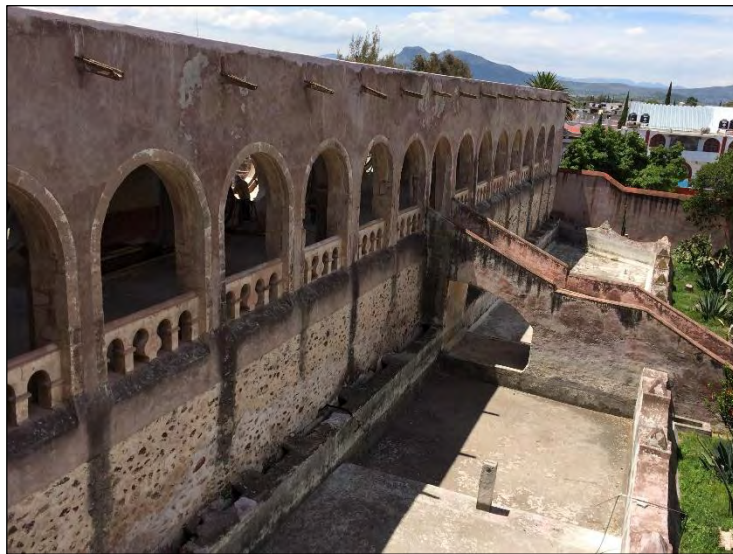
En la colocación de elementos hidráulicos, como los estanques (Ver Fig. 59), aljibes, pozos, acueducto, fuentes, el muro perimetral del jagüey. Y sobre todo en las bóvedas de cañón seguido y las de nervadura. (Ver Fig.60).

Fig. 59. Estanque, que se ubica en la huerta y fachada del corredor de estudio. Antiguo convento de S. N. T. Actopan, Hgo. 2014.<sup>133</sup>

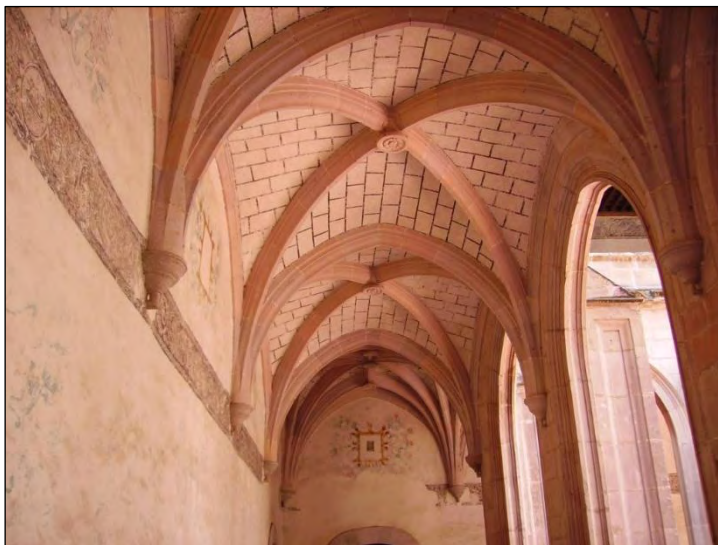
Fig. 60. Bóveda de cañón seguida con nervadura de cantera, corredor del claustro bajo. Antiguo convento de S.N.T. Actopan, Hgo. 2014.<sup>134</sup>

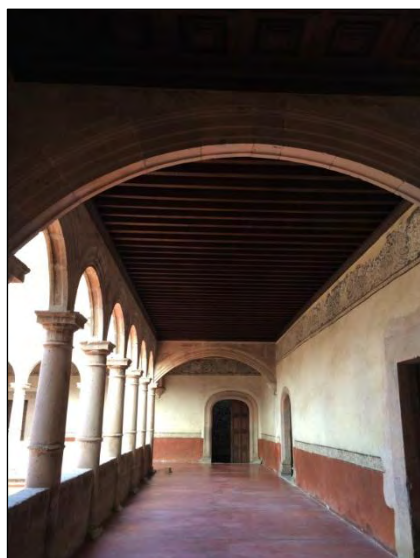
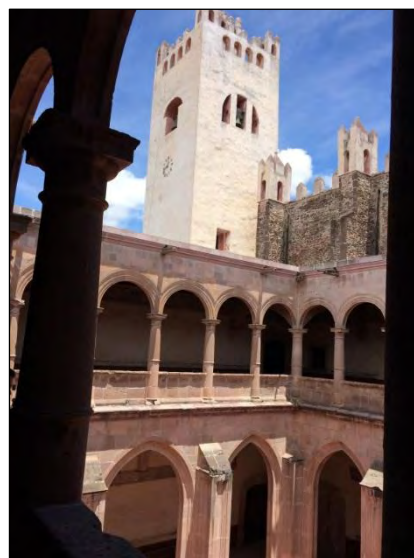
Fig. 61. Corredor del claustro alto. Sistema de envigado. 2014.<sup>137</sup> Fig. 62. Arquería del claustro. Sistema de cantería en ciertos elementos. 2014.<sup>138</sup>

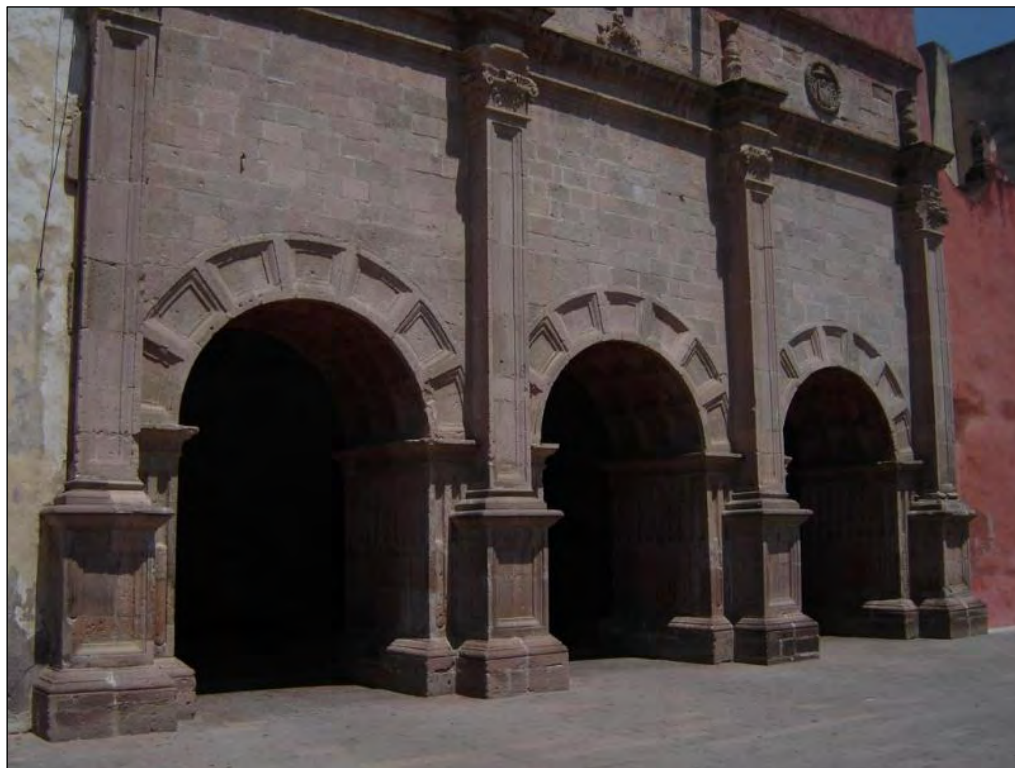
En las pilastras son de cantera blanca y/o café, que igual que las columnas se componen por sillares, son armados y empotrados al muro, se pueden ubicar en la portada principal del templo, el acceso al Pórtico, y en el enmarcando el acceso a la huerta. (Ver Fig. 63).

Fig. 63. Fachada del Pórtico-Pilastras. Antiguo convento de San Nicolás Tolentino. Actopan, Hgo. 2014.<sup>139</sup>

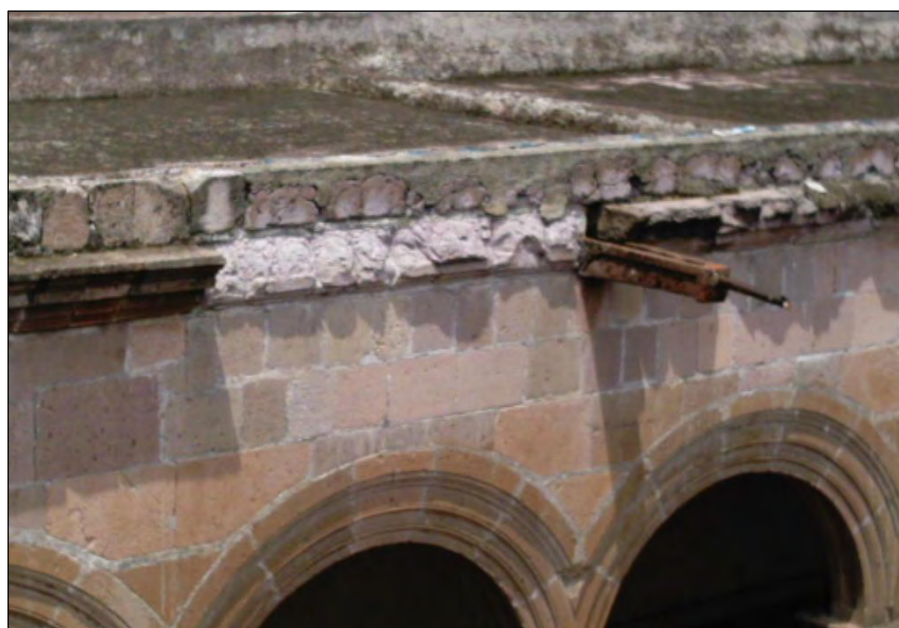
Fig. 64. Cornisa superior del claustro. Se aprecia el sistema de colocación. Antiguo convento de San Nicolás Tolentino, Actopan, Hgo. 2014.<sup>141</sup>

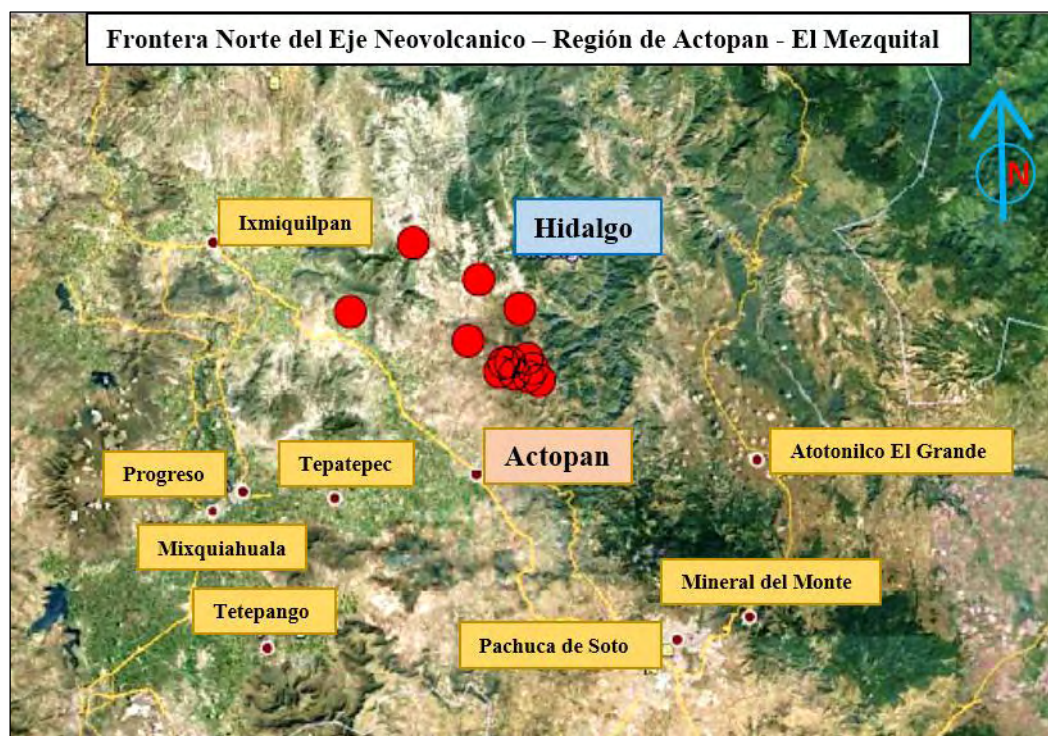
Fig. 66. Localización del municipio e Actopan, en relación al sistema de fallas sísmicas, como frontera norte del Eje Neovolcánico. 2015.<sup>151</sup>

En Actopan ocurre, eventualmente, un fenómeno denominado “*enjambre sísmico*” o “*secuencia sísmica*”, que consiste en la manifestación de un número elevado de sismos que se produce en un corto período de tiempo. De acuerdo con el Sistema Sismológico de la UNAM, “*Estos sismos están relacionados a sistemas de fallas que existen en la región, por ser esta la frontera norte del Eje Neovolcánico*”, como se muestra en la (Fig. 66).

El conjunto conventual, en consecuencia, se ubica en una zona en donde se producen estos movimientos y sus efectos pueden ser causa de las manifestaciones de los desplomes en muros construidos con escaso dominio de la técnica constructiva, ocurrido el último fenómeno registrado a finales del siglo XX.<sup>150</sup> Este fenómeno puede ser causa de daño en ciertos puntos del antiguo convento, ya que se aprecia unas zonas de desplome y cuarteaduras.

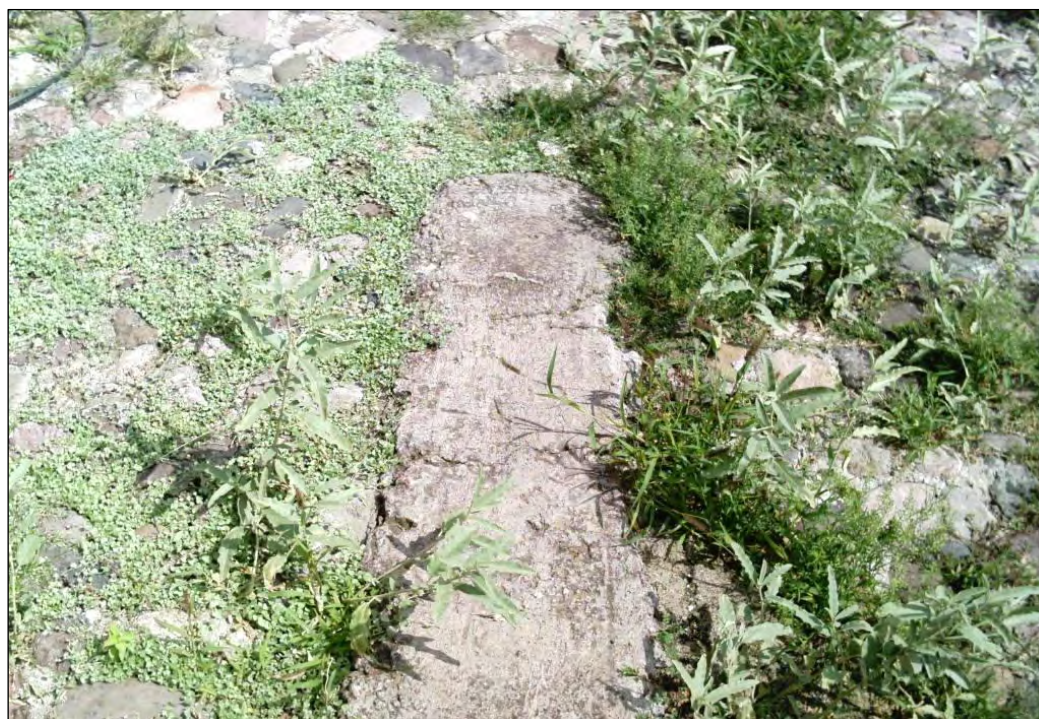
Fig. 69. Presencia de vegetación parásita, en los pisos exteriores del antiguo convento de San Nicolás Tolentino. Actopan, Hgo. 2014.<sup>154</sup>

juntas, entortados, aplanados, y/o la presencia de grietas, así como la acumulación o estancamiento de agua, permitiendo con ello la aparición de vegetación inusual, que viene ocasionando principalmente desprendimiento de material y acumulación de humedad, y se puede apreciar en las parte altas de los pretilos de piedra, en el palomar, almacén, casa de guardia, bodega, intendencia, templo y garitones, en las juntas de los muros de piedra, como posterior del templo, almacén, macheros y muro atrial interno; en el interior de las gárgolas como es el caso del corredor de estudio, palomar, sala etnográfica, patio del claustro, además del interior de los aljibes o estanques de agua, en los pozos. (Ver Fig.69).
